図番	A4-92
用紙	B-4
縮尺	1/12

TRUSCO トラスコ中山株式会社

トッププレートAssy

OR-502

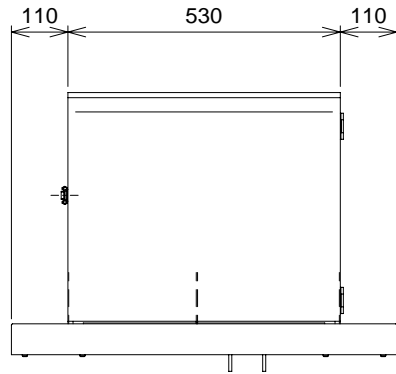
斜線部はアーム等の部品が入るため追加加工は不可です。

NO	品名・サイズ	員数
1	バッテリーケースAssy	1
2	テーブル	1
3	自在車プレート	2
4	固定車プレート	2
5	テーブル補強	2
6	テーブル補強	1
7	駆動部ブラケット(右)	1
8	駆動部ブラケット(左)	1
9	コードレール	1
10	寸切りボルト	16
